# **Naturschutzfachliche Ersteinschätzung**

zum Vorhaben einer Wohnbebauung auf dem alten Postgelände in  
Puchheim, Oberbayern

**Datum:** 27.04.2020

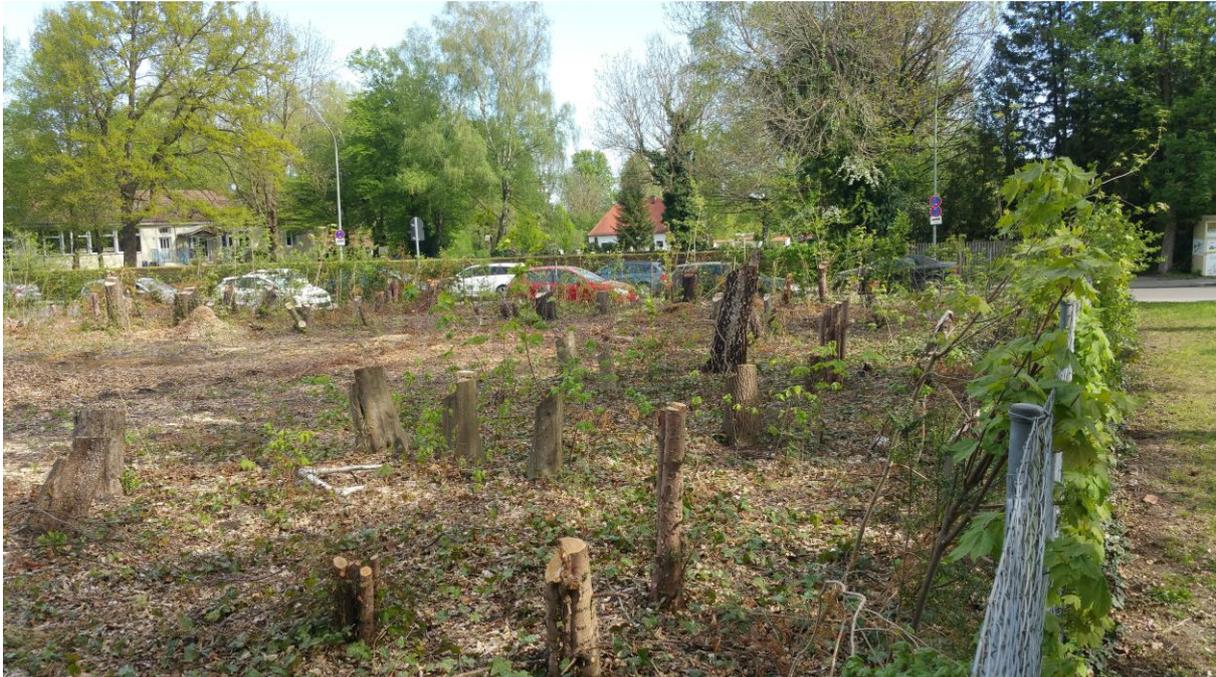
Abbildung 2: gefälltte Bäume im nördlichen Teil des Planungsgebietes

Die Bäume im Nordteil des Planungsgebietes waren zum Zeitpunkt der Begehung schon gefällt, daher konnte hier keine Begutachtung mehr erfolgen. Aufgrund der Dicke einzelner Bäume ist jedoch davon auszugehen, dass Höhlenstrukturen vorhanden waren. In

Abstimmung mit der Unteren Naturschutzbehörde muss hier ein Ausgleich für potentiell vorhandene Habitatbäume erfolgen. Es werden zwei Höhlen mit Eignung für höhlenbrütende Vogelarten und Fledermäuse sowie eine weitere, nur für Fledermäuse geeigneten Habitatstruktur angenommen.

Zum kurzfristigen Ausgleich der potenziell verloren gegangenen Quartierstrukturen an Bäumen (2 Habitatbäume + 3 vermutete im Bereich der Fällungen; davon 2 mit Eignung als Brutplatz für Vögel) sollten an größeren Bäumen im näheren Umfeld des Projektgebietes angebracht werden:

- 2 Vogelnistkästen (Verhältnis 1 : 1)
- 15 Fledermauskästen (Verhältnis 1 : 3)

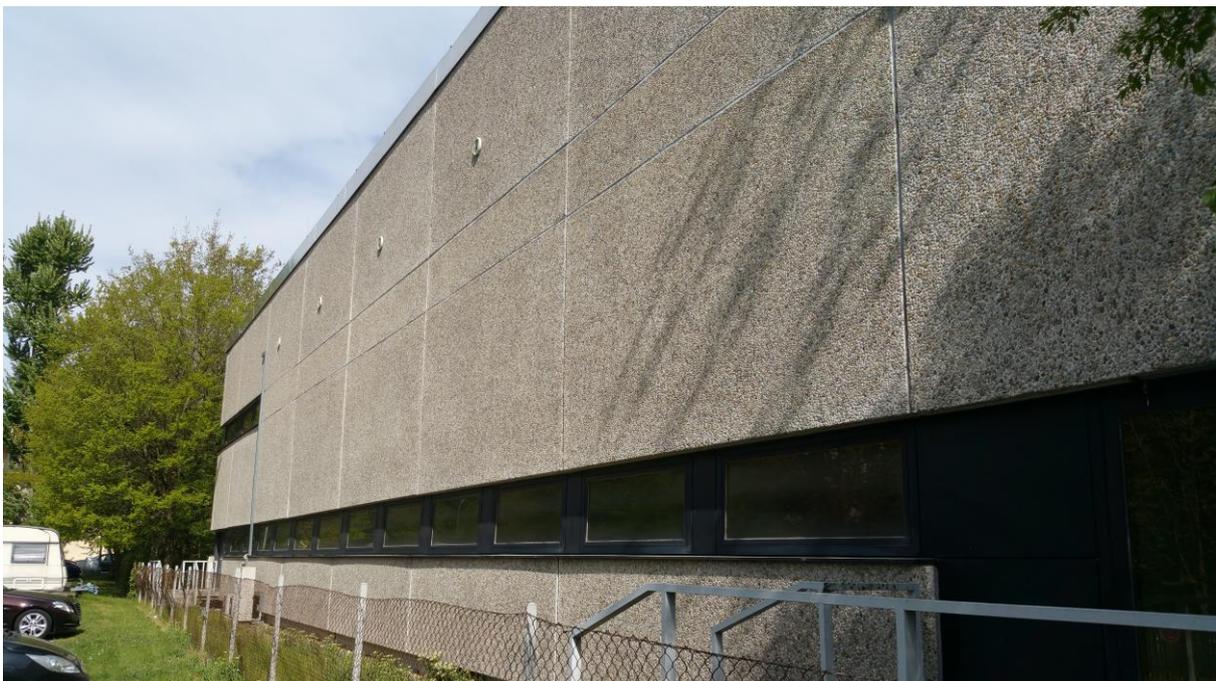
Abbildung 3: abzureißendes Gebäude, Südseite; links im Hintergrund ist die Gehölzreihe südlich des Parkplatzes zu sehen.

Das Gebäude ist mit einer Waschbetonfassade verkleidet. Hinter diesem Fassadentyp ist häufig Glaswolle oder ähnliches als Dämmmaterial verbaut. Im oberen Bereich sackt dieses Dämmmaterial in der Regel ab, wodurch direkt unter dem Dach gute Brutmöglichkeiten für Mauersegler entstehen. Da nicht beurteilt werden konnte, ob die Waschbetonplatten oben am Blech anstehen und somit keine Einflugmöglichkeit für Mauersegler besteht, muss davon ausgegangen werden, dass sich das Gebäude als Brutplatz gut eignet. Eine Eignung als Quartier für Fledermäuse wäre ebenfalls denkbar. Jedoch wurden keine Hinweise auf eine

Des Weiteren wurden auf der Südseite zwei kaputte Lüftungsöffnungen sowie auf der Westseite über dem Aufzug ein offener Bereich gefunden; alle Strukturen, die für nischenbrütende Vogelarten interessant sein könnten. Sperlinge wurden bei der Begehung jedoch nicht festgestellt.

Aufgrund der guten Eignung des Gebäudes sollte an zwei Terminen eine Mauerseglerkartierung von einer Fachperson durchgeführt werden. Wenn keine Mauersegler festgestellt werden, dann reichen diese 2 Kartiertermine. Bei einem positiven Nachweis sind in Absprache mit der UNB möglicherweise auch weitere Begehungen nötig. Unabhängig von den Ergebnissen wird vorgeschlagen, dass an den neuen Gebäuden Quartiere für Mauersegler integriert werden.

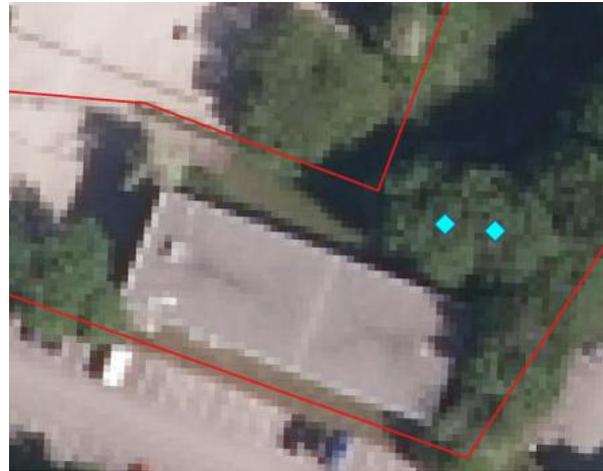
Die noch nicht gefällten Bäume konnten, trotz des schon weit fortgeschrittenen Laubaustriebes zum Zeitpunkt der Begehung, fast vollständig auf Höhlen und sonstige für Vögel und Fledermäuse relevante Strukturen untersucht werden. Es wurden an zwei Weiden nordöstlich des Gebäudes für Fledermäuse relevante Höhlenstrukturen gefunden (s. Abb. 4 - 6).

Abbildung 4: Lage der zwei Höhlenbäume

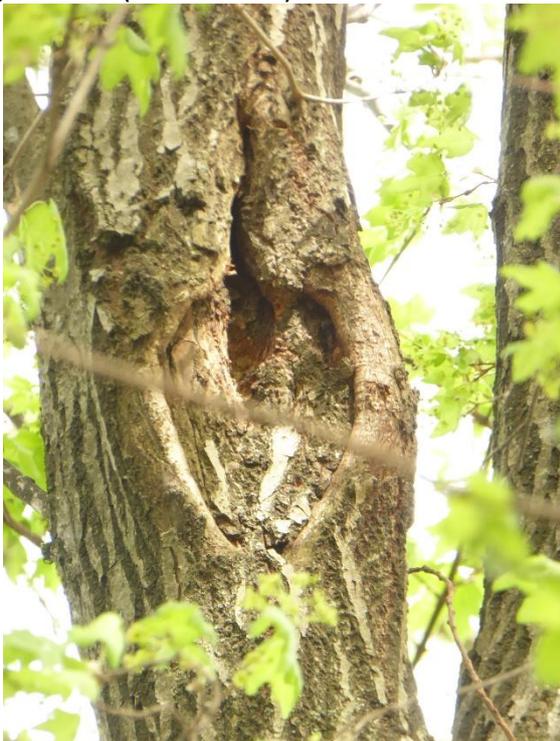
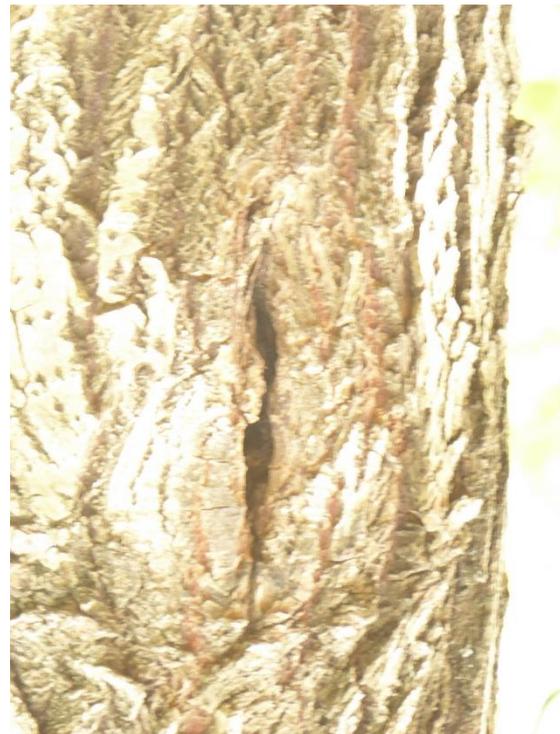
Abbildung 5 & 6: für Fledermäuse geeignete Höhlenstrukturen an zwei Weiden nordöstlich des Gebäudes
